Ekspertyza techniczna

dotycząca budynku mieszkalnego wielorodzinnego na działce
nr 270/1 położonej przy
ul. Grunwaldzkiej 4 w m. Połczyn Zdrój

Koszalin, lipiec 2020 r.

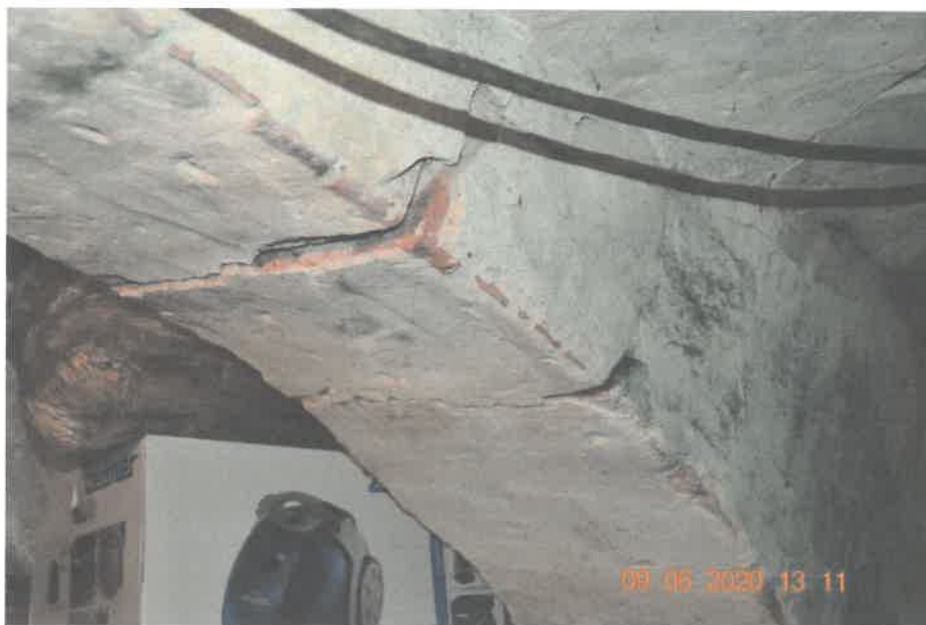
101
102 *Fundamenty kamienne, ściany fundamentowe kamienne z miejscowymi*
103 *wypełnieniami cegłą ceramiczną pełną. Brak izolacji poziomej i pionowej.*
104 *W części piwnicznej na ścianach fundamentowych i łukowych*
105 *sklepieniach ceramicznych stwierdzono liczne rysy i pęknięcia. Pęknięcia*
106 *na sklepieniach od 0,5 do 2,5 cm. Na ścianach rysy pionowe o szerokości*
107 *do 2 cm w miejscach łączenia ścian poprzecznych i podłużnych.*

131
132
133
134 *Istniejące rysy i pęknięcia na sklepieniu i ścianach naprawić stosując*
135 *jeden z wielu systemów dostępnych na rynku budowlanym np. Stati-Cal,*
136 *Brutt Saver, Helifix lub zastosować nieinwazyjny system zewnętrznego*
137 *zbrojenia wklejania taśmy z włókien węglowych Sika CarboDur. Przed*
138 *rozpoczęciem napraw należy usunąć tynki w miejscach spękań na*
139 *ścianach i stropie. Podłoże do napraw przygotować zgodnie z wytycznymi*
140 *producenta wybranego systemu. Po zakończeniu wzmocnień naprawić i*
141 *uzupełnić tynk cementowy i wykonać powłokę malarską. Ze względu na*
142 *zły stan techniczny schody do piwnicy z mieszkania nr1 wymienić.*
143 *Wskazane powyżej systemy napraw ze względu na złożoną specyfikę*
144 *wymagają wykonania ich przez wyspecjalizowane podmioty.*
145 *Alternatywnym rozwiązaniem jest wykonanie ściany od posadzki do łuku*
146 *sklepienia na całej rozpiętości i szerokości łuku. Ścianę wymurować z*

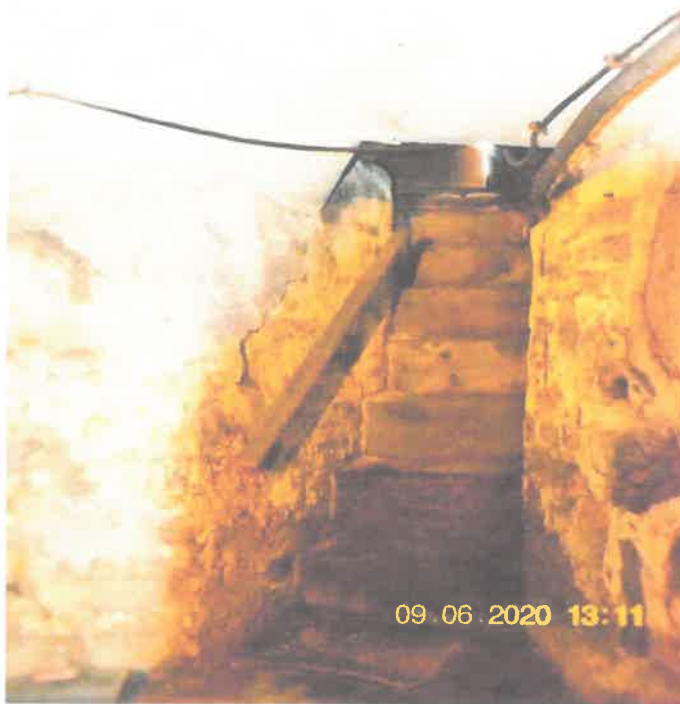
109
110
111 *Część podpiwniczona jest przynależna do mieszkania nr 1 mieszczącego*
112 *się na parterze budynku. Zejście do piwnicy po drewnianych schodach*
113 *zlokalizowane jest w pokoju mieszkania nr 1. Schody te są w złym stanie*
114 *technicznym: konstrukcja nośna niestabilna wymagająca zamocowania w*
115 *konstrukcji budynku, stopnie są zdegradowane i należy je wymienić.*

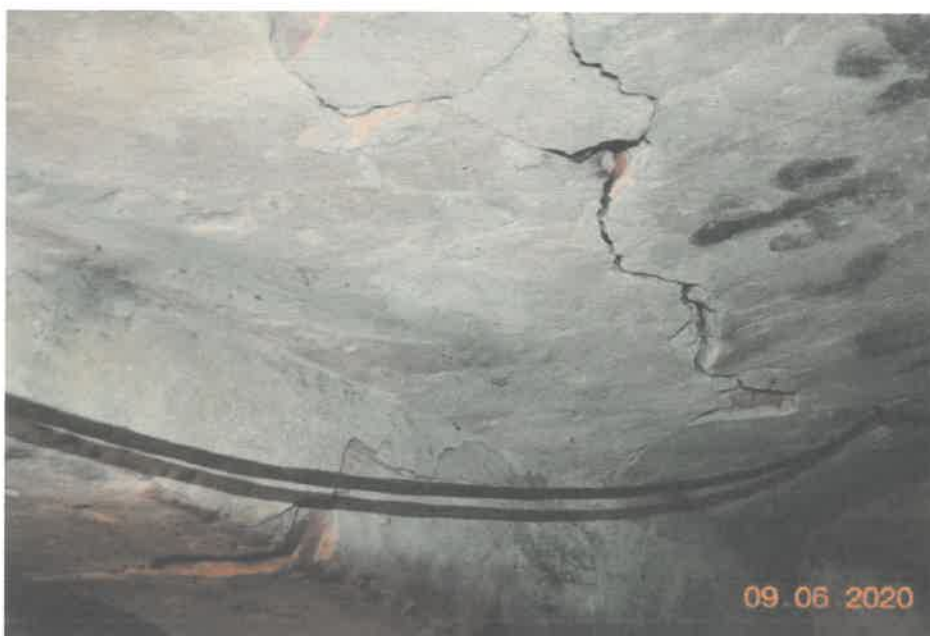
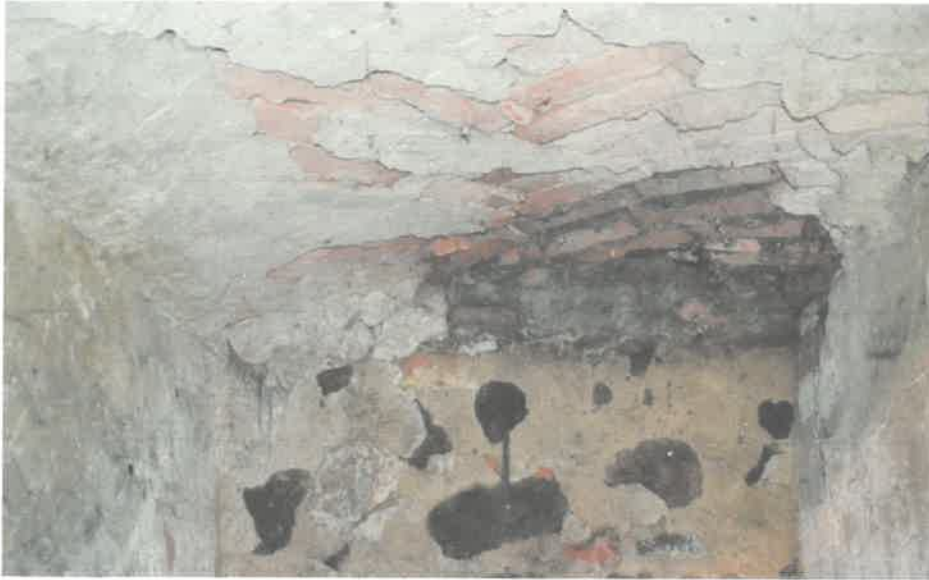
118 *Wysokość pomieszczenia piwnicy w najwyższym miejscu nie przekracza*
119 *1,70m. Po przeanalizowaniu dostępnych protokołów kontroli pięcioletniej*
120 *przeprowadzonej w drugim kwartale 2005 roku oraz zawartej w nich*
121 *dokumentacji fotograficznej stwierdzono, że rozwarście rys, spękania i*
122 *odpryski tynku nie uległy powiększeniu.*

123 *Część parteru budynku adaptowano na lokal usługowy dokonując*
124 *wyburzeń i dociągając strop nad piwnicą wykonując wylewkę i posadzki z*
125 *płytek ceramicznych. Roboty budowlane prowadzone podczas adaptacji*
126 *wpłynęły na powstawanie zarysowań, pęknięć ścian piwnic i stropu nad*
127 *piwnicą.*

147 *błoczków betonowych lub cegły czerwonej pełnej. Poprzez wymurowanie*
148 *ściany zostanie wyłączona z użytkowania część piwnicy, którą należy*
149 *zasypać mieszanką piasku z cementem uprzednio wykonując ocieplenie*
150 *stropu styropianem gr. 10cm, co poprawi izolacyjność termiczną posadzki*
151 *w mieszkaniu na parterze. W tym przypadku należy pamiętać o*
152 *konieczności naprawy schodów i tynków w pozostawionej części piwnicy.*

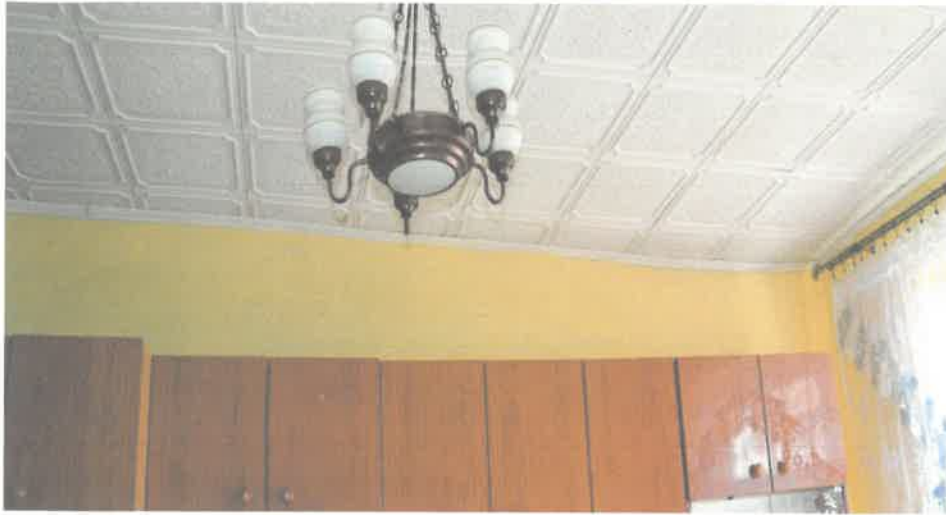
157 *Poza stropem nad piwnicą pozostałe stropy drewniane belkowe ze ślepym*
158 *pułapem. W części mieszkań sufity zabudowane płytami gipsowo-*
159 *kartonowymi, styropianowymi, na których nie widać rys, pęknięć, ugięć.*
160 *W mieszkaniach bez zabudowy sufitów stwierdza się nieliczne rysy na*

161 *tynkach bez ubytków. Widoczne krzywizny sufitów spowodowane są*
162 *niemal stuletnią eksploatacją budynku, niestarannym wykonaniem sufitów*
163 *mocowanych na otrzciniowaniu na stropach drewnianych.*
164

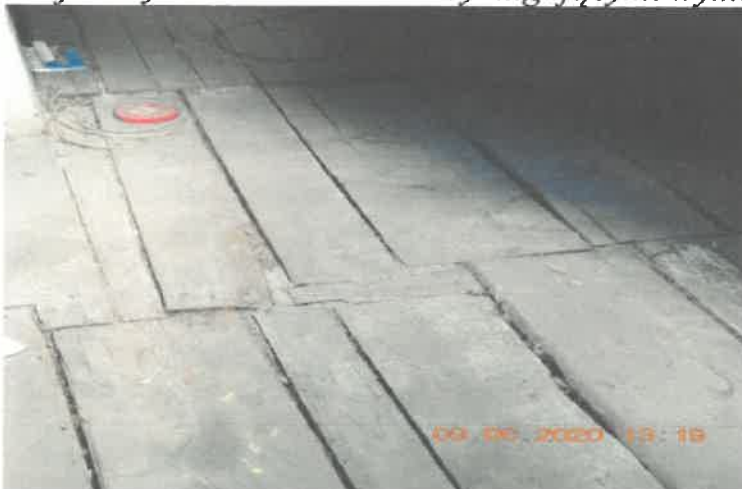
177 *Poddasze budynku w części przeznaczone na cele mieszkaniowe,*
178 *pozostała część nieużytkowa. Strop na poddaszu w stanie dobrym, bez*
179 *ugięć i zarysowań. W mieszkaniu podłoga z desek gr. 28mm w stanie*
180 *dobrym, w części nieużytkowej podłoga w stanie dostatecznym z*
181 *miejscowymi uszkodzeniami wymagającymi wymiany desek.*

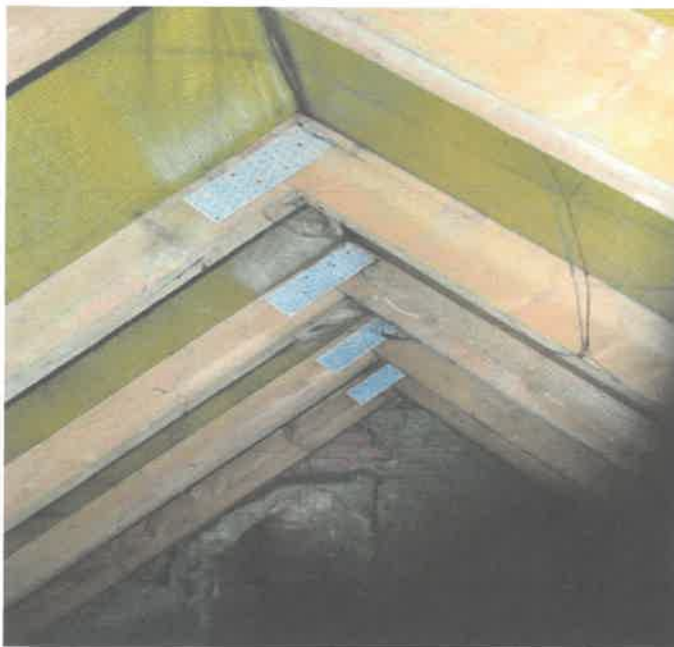
Więżba dachowa drewniana w okładzie krokwiowym. Więźba w stanie bardzo dobrym, zakonserwowana, po wymianie krokwi i murlat.

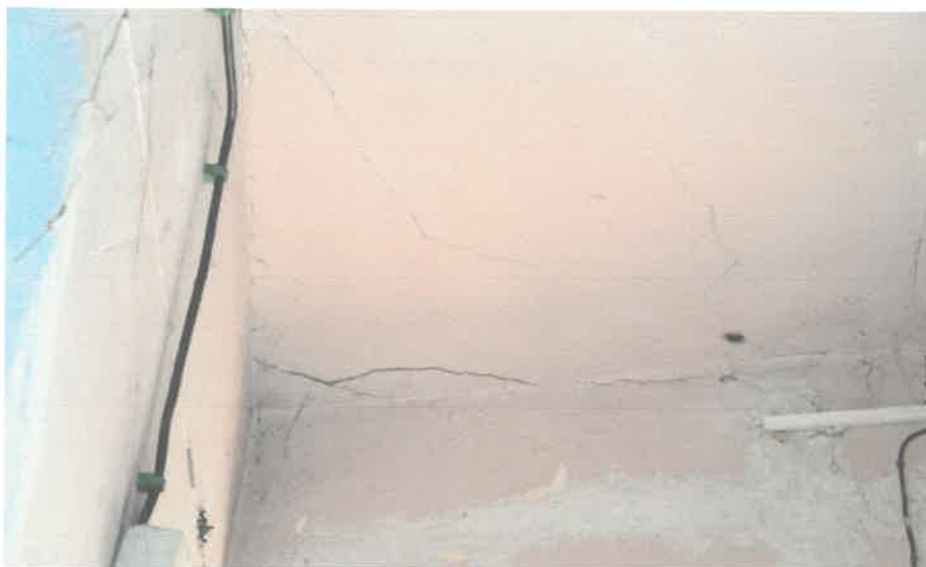
212 *Na ścianach wykonano tynk cementowo wapienny. W wyniku licznych*
213 *przeróbek ścian działowych oraz przeróbek instalacyjnych tynki na klatce*
214 *schodowej i korytarzu noszą ślady licznych zarysowań, pęknięć,*
215 *ubytków oraz napraw i przeróbek, które obniżają wartości estetyczne.*
216

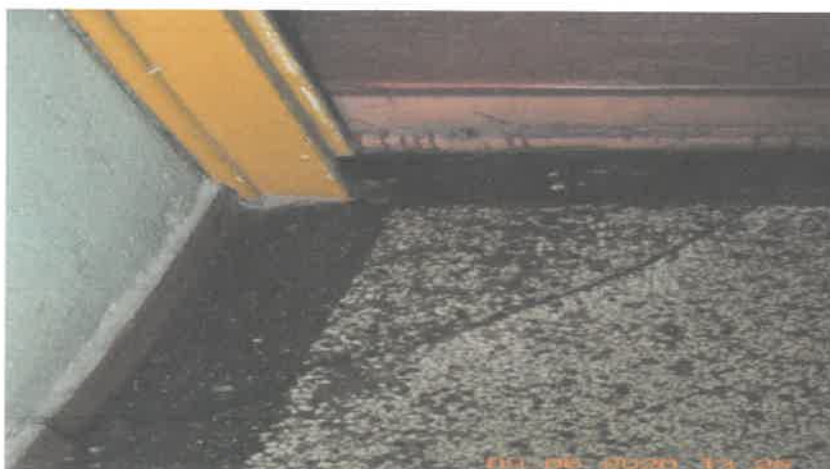
224
225 *Bieg schodowy prowadzący do mieszkań na pierwszym piętrze drewniany,*
226 *bieg schodowy - wyjście na podwórze betonowy. Posadzka klatki*
227 *schodowej oryginalna z okresu budowy wyłożona lastryko, przed biegiem*
228 *schodowym na pierwsze piętro posadzka jest pęknięta i nieznacznie*
229 *zapadnięta. Pęknięcie posadzki spowodowane jest robotami*
230 *adaptacyjnymi parteru na lokal usługowy,*
231

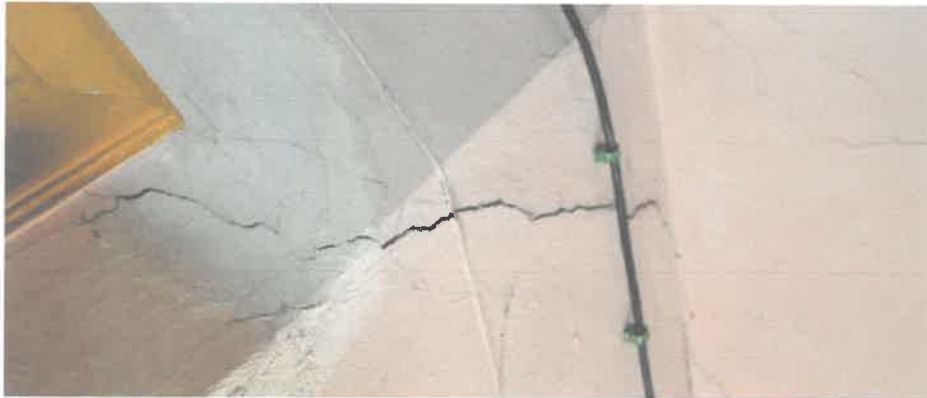
Ściany klatki schodowej otynkowane z licznymi śladami przeróbek instalacyjnych. Ściany wymagają odnowienia, tj. naprawy tynków i nowych powłok malarskich.

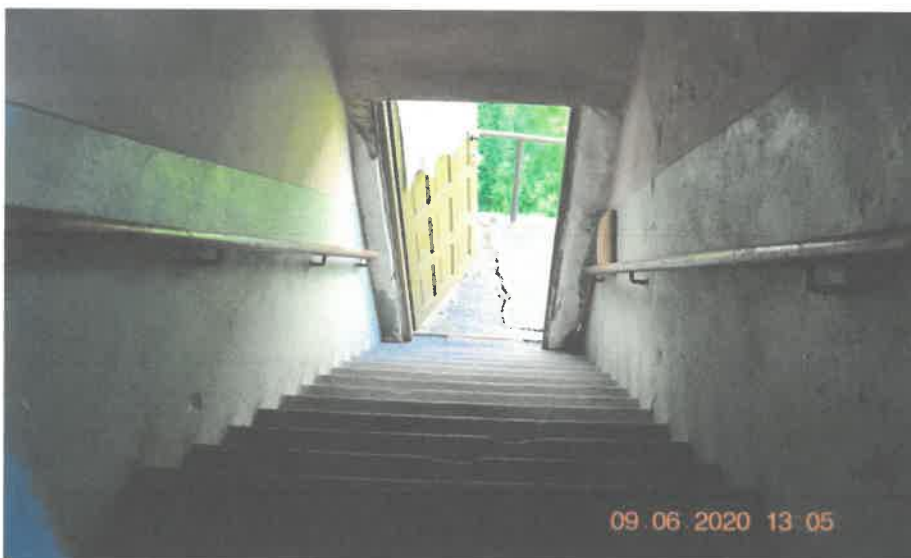
Betonowy bieg schodowy na podwórzu nie spełnia warunków technicznych: szerokość stopnia jest mniejsza niż 30cm, a wysokość większa niż 17,8cm. Stopnie z licznymi ubytkami. Z uwagi na ostry kąt nachylenia i niewłaściwe wymiary stopni i podstopni bieg stanowi zagrożenie dla użytkowników.

W związku z tym, że brak jest możliwości dostosowania schodów do warunków i wymagań obowiązujących norm i przepisów należy uzupełnić ubytki na stopniach oraz oznakować krawędzie stopni zgodnie z §71 ust.4 Rozporządzenia Ministra Infrastruktury z dnia 12 kwietnia 2002 r. w sprawie warunków technicznych, jakim powinny odpowiadać budynki i ich usytuowanie z późn. zmianami. Naprawić należy betonowy podest przed budynkiem od strony podwórza.

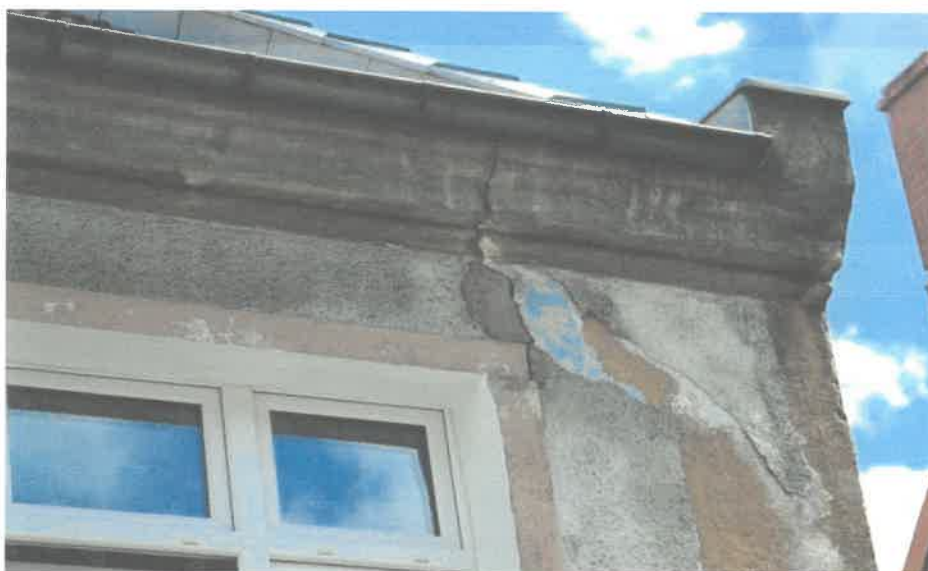
Elewacja frontowa od strony ulicy Grunwaldzkiej z licznymi ubytkami tynku, rysami, śladami napraw, przebarwieniami. Gzymsy spękanymi z miejscowymi ubytkami. Ściany poniżej gzymsu nad pierwszym piętrzem zarysowane, pozbawione tynku. Uszkodzenia te powstały na skutek przecieków z dachu przez uszkodzone obróbki blacharskie, nieszczelne rynny i rury spustowe.

Wszystkie elewacje w stanie dostatecznym i wymagają remontu. Należy skuć odspajające się tynki i fragmenty gzymsów, zmyć elewacje, usunąć widoczne na elewacji instalacje. Rysy i spękania zabezpieczyć stosując jeden z systemów napraw wskazanych w p. 3.1., tj. Stati-Cal, Brutt Saver lub Helifix. Na przygotowanym podłożu wykonać nowe tynki z powłoką malarską, naprawić gzymsy, poprawić parapety.

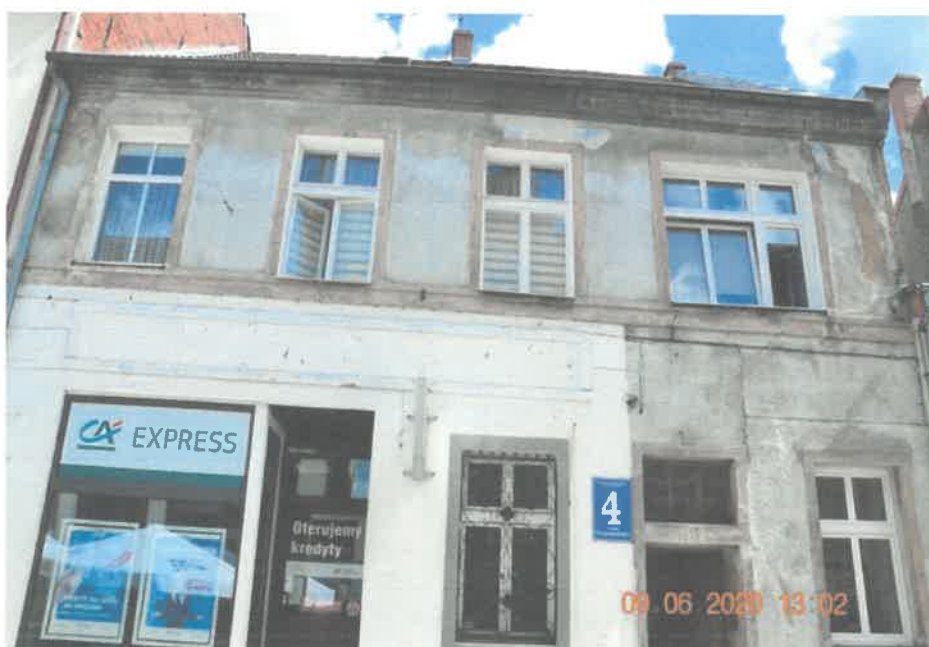
Obecnie po naprawie dachu i wymianie obróbek blacharskich ściany są suche i nie widać nowych zacieków. Nad otworami okiennymi i drzwiowymi widoczne rysy i spękania powstałe na skutek braku nadproży. W miejscach tych widoczne na tynku próby nieskutecznych napraw.

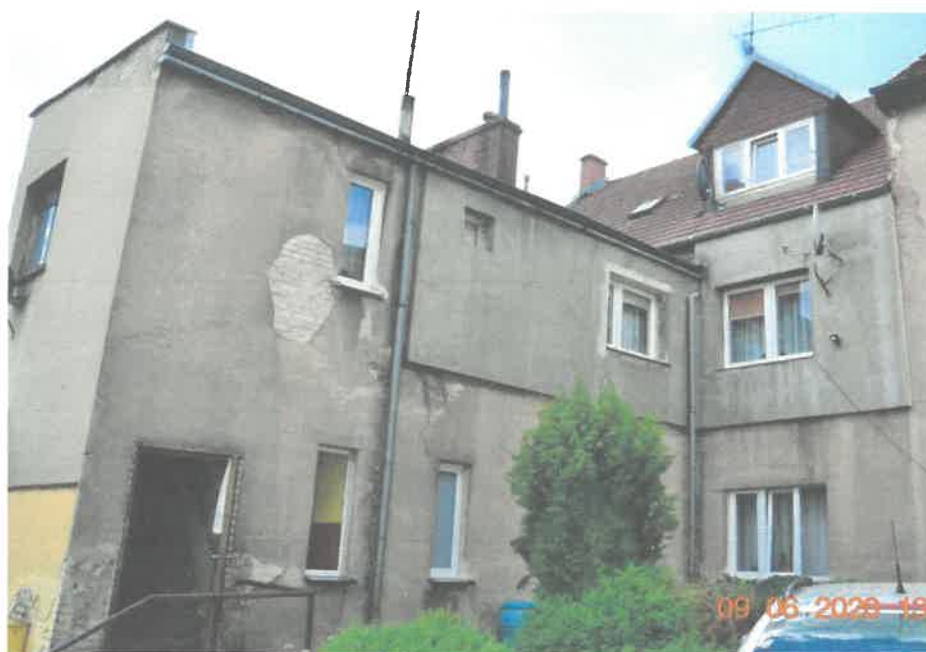
Elewacja ściany szczytowej w stanie dobrym z niewielkimi ubytkami w poziomie parteru. Od strony podwórza widoczne znaczne ubytki tynku, rysy i pęknięcia nad otworami okiennymi. Na poziomie pierwszego piętra ściany ocieplone przez lokatorów. Widoczne są zacieki spowodowane nieszczelną rynną.
