Ekspertyza techniczna

*dotycząca budynku mieszkalnego wielorodzinnego nr 31
zlokalizowanego na działce nr 71 położonej przy
ul. Grunwaldzkiej
w m. Polczyn Zdrój*

Obiekt *Budynek mieszkalny wielorodzinny*

Adres *Polczyn Zdrój, ul. Grunwaldzka 31*

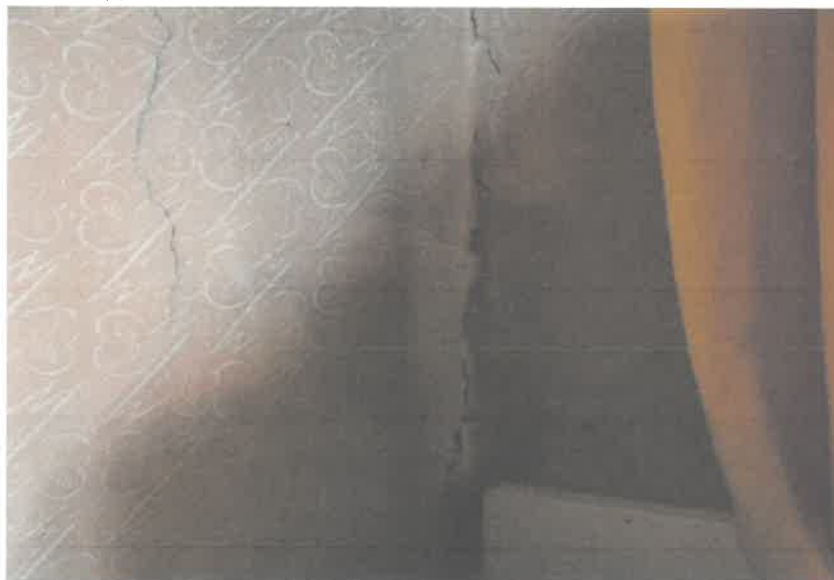
132 *Ściany murowane z cegły pełnej, część ścian działowych wykonana w*
133 *technologii muru pruskiego oraz płyt g-k. Ściany z płyt g-k, często bez*
134 *wiedzy zarządcy, wykonane samodzielnie przez lokatorów wydzielające*
135 *pomieszczenia użytkowe w mieszkaniach (z reguły utworzone łazienki).*
136 *Ściany z cegły pełnej i mur pruski z zarysowaniami niezagrażającymi*
137 *bezpieczeństwu konstrukcji. W mieszkaniu nr 2 stwierdzono zarysowania*
138 *ścian na styku ściany wewnętrznej i zewnętrznej ze śladami odprysku*
139 *tynku i farby. Są to zarysowania ustabilizowane. Zarysowania tego typu*
140 *są charakterystyczne dla budynków ze stropami drewnianymi belkowymi*
141 *bez wieńców i wynikają z naturalnego osiadania budynku i jego starzenia*
142 *się. W dniu wizji lokalnej w mieszkaniu nr 2 prowadzone były prace*
143 *remontowe.*

145 *W wyremontowanych mieszkaniach rysy takie nie pojawiają się ponownie.*
146 *Wykończenie ścian wewnętrznych różnorodne: tynk cementowo-*
147 *wapienny, gładzie i płytki ceramiczne.*

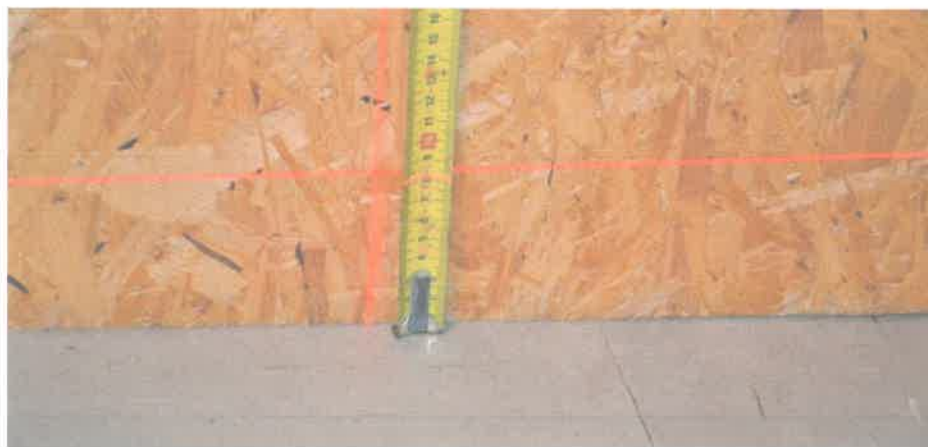
Poza stropem nad kondygnacją parteru stropy drewniane belkowe w stanie średnim. Stropy wykonane bez wieńców. W mieszkaniach stropy dociżone dodatkowymi materiałami wykończeniowymi sufitów i posadzek, tj. wykładzina pcv, panele podłogowe położone na płycie OSB, płytki ceramiczne, sufity podwieszane. W udostępnionych mieszkaniach stwierdzono pochylenie podłóg oraz różnice poziomów pomiędzy pomieszczeniami. Podczas wizji lokalnych wykonano pomiary odchylenia posadzek od poziomu. Pomiary wykonano przy użyciu lasera PARKSIDE, łąty niwelacyjnej, miary firmy STANLEY. W przedpokoju mieszkania nr 2 stwierdzono odchylenie posadzki od poziomu 5,5cm na długości 2,70m, w pokoju od szczytu budynku odchylenie wynosiło 1,5cm; w mieszkaniu nr 4 w pokoju z aneksem kuchennym wynosiło 1,5cm. Różnice poziomów posadzek pomiędzy pomieszczeniami w udostępnionych mieszkaniach wynoszą od 1,5cm do 4,5cm.

Stwierdzone zarysowania na stropach w mieszkaniu nr2 wynikają z naturalnego starzenia się budynku, zastosowania różnego rodzaju materiałów wykończeniowych oraz prowadzenia robót remontowych na wyższej kondygnacji. Nie są to zarysowania zagrażające konstrukcji budynku i jego dalszej eksploatacji. Podczas prowadzonych robót remontowych w mieszkaniu nr 2 rysy zostaną usunięte.

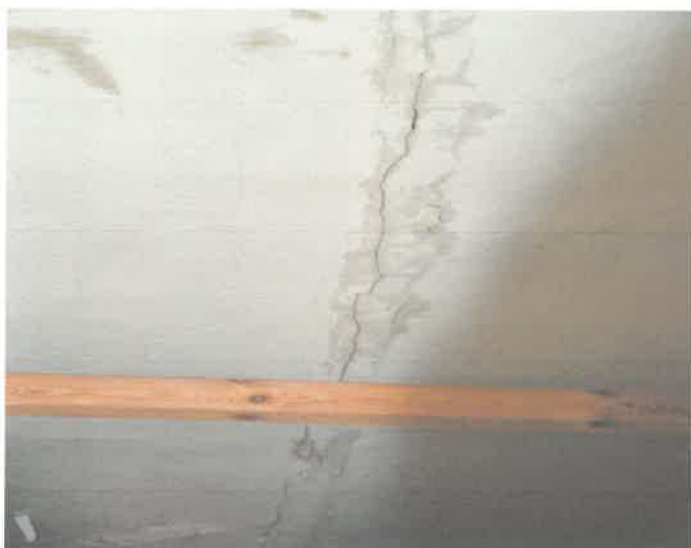
Rdzawe plamy w mieszkaniu nr 5 wystąpiły na skutek wadliwego uszczelnienia wentylacji, którą wykonano indywidualnie.

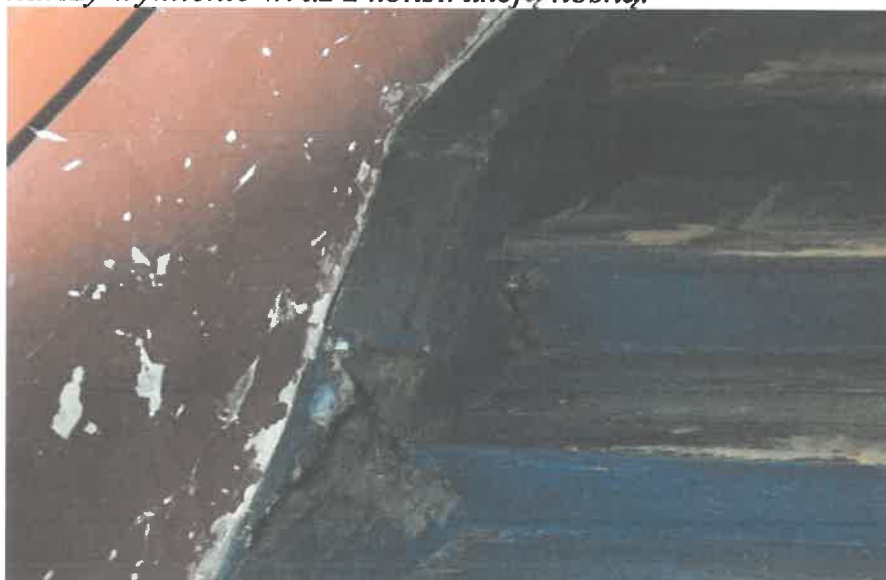
Klatka schodowa murowana, schody drewniane zabiegowe, balustrada drewniana. Na ścianach tynk cementowo-wapienny, powłoki malarskie do wysokości 1,50m lamperia, powyżej farba emulsyjna. Stolarka okienna drewniana jednoszybowa. Klatka schodowa w złym stanie technicznym i wymaga przeprowadzenia remontu głównego. Zgodnie z Protokołem Odbioru z dnia 11.08.2011r. przeprowadzono naprawę schodów. Naprawa jest nieskuteczna. Stopnie schodowe drewniane poluzowane, niestabilne, odspojone od konstrukcji nośnej zwłaszcza pomiędzy parterem a pierwszym piętrzem. Stopnie złożone z dwóch desek, które pracują niezależnie i nie tworzą jednolitego stopnia. Stopnie należy wymienić wraz z konstrukcją nośną.

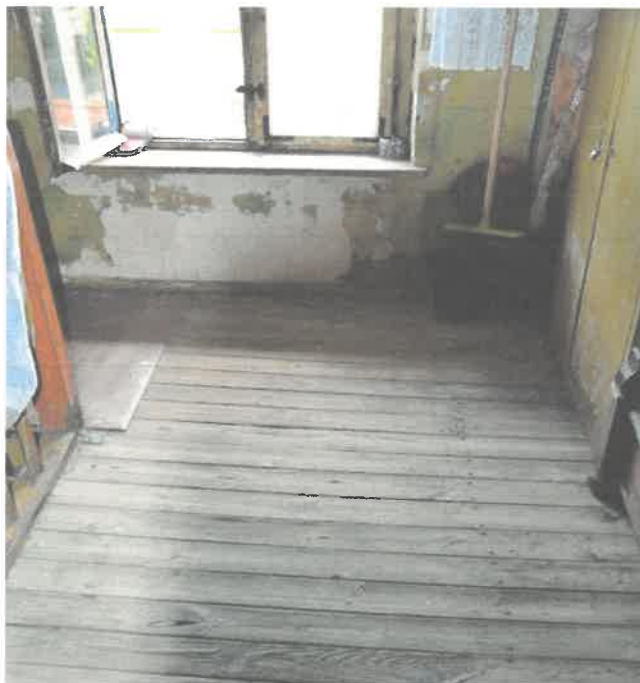
Deski na podeście na kondygnacji poddasza zużyte, niezabezpieczone przed degradacją wymagają wymiany. Wszystkie elementy drewniane należy zabezpieczyć preparatami ogniochronnymi i grzybobójczymi. Okna na klatce schodowej zużyte i wymagają wymiany np. na pcv. Okna są nieszczelne co skutkuje systematycznym zalewaniem klatki schodowej wodami opadowymi, przemarzaniem, a w konsekwencji niszczeniem tynków i biegów schodowych. Ściany z widocznymi przeróbkami instalacji oraz rysami, spękaniami i ubytkami tynku.

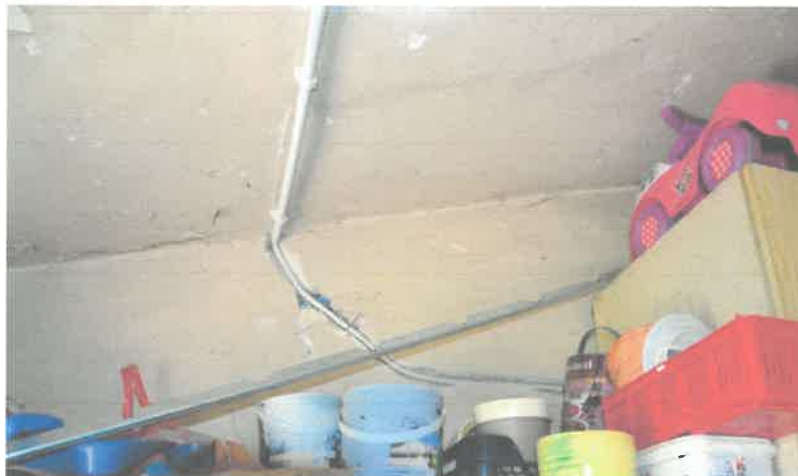
211 *Lamperia z licznymi ubytkami, odparzeniami farby. Wymagane jest*
212 *uzupełnienie i naprawa tynków oraz wykonanie nowych powłok*
213 *malarskich. Ze względów bezpieczeństwa pożarowego należy usunąć*
214 *z klatki schodowej meble i przedmioty należące do lokatorów.*
215

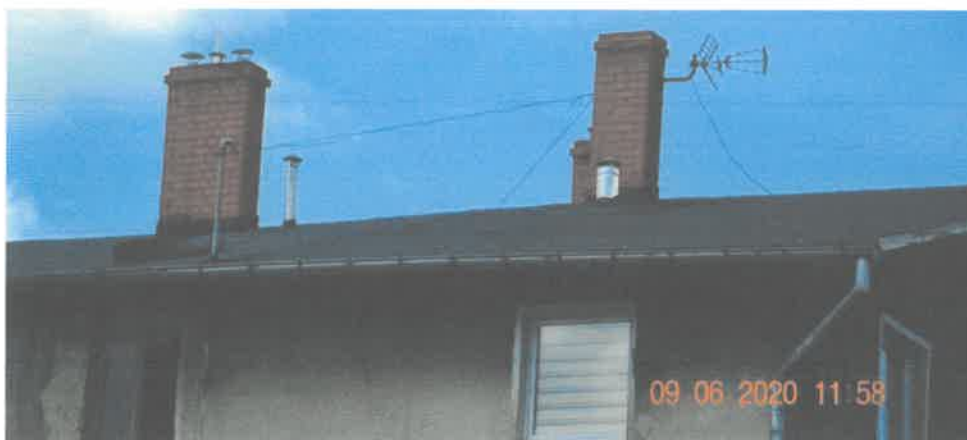
238 *W 2017 roku przeprowadzono remont dachu. Dach dwuspadowy na*
239 *pełnym deskowaniu kryty papą w dobrym stanie technicznym. Obróbki*
240 *blacharskie, rynny, rury spustowe z blachy ocynkowanej w dobrym*
241 *stanie technicznym.*

Konstrukcja więźby dachowej w mieszkaniach na poddaszu obudowana płytami g-k bez zacieków i ugięć. Kominy murowane z cegły czerwonej pełnej, ponad dachem obmurowane cegłą klinkierową w stanie dobrym, w mieszkaniach obudowane płytami g-k. Zgodnie z Protokołem nr 186/2018 z kontroli przewodów kominowych, spalinowych, wentylacyjnych z dnia 30.11.2018r. sporządzonym przez Mistrza Kominarskiego Andrzeja Błacha przewody kominowe w dobrym stanie technicznym.

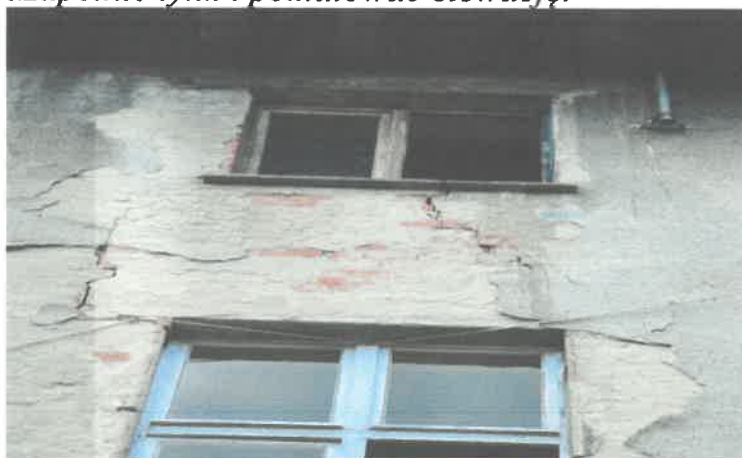
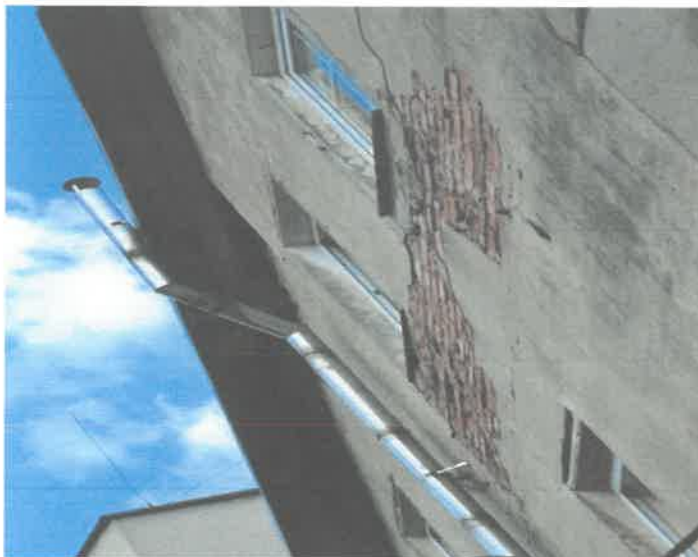
Elewacja frontowa od strony ulicy Grunwaldzkiej bez ubytków tynku, brudna, wymaga drobnych napraw i umycia. Elewacja szczytowa i elewacja od strony podwórza z licznymi ubytkami tynku. Ściany przy gruncie zawilgocone. W celu powstrzymania podsiąkania kapilarnego należy wykonać iniekcję krystaliczną. W związku z brakiem nadproży nad otworami okiennymi i drzwiowymi pojawiły się charakterystyczne rysy ukośne. Rysy widoczne są od strony elewacji i nie przechodzą przez całą grubość muru. W celu naprawy i wzmocnienia muru należy zastosować jeden z systemów np. Stati-Call. Po wykonaniu wzmocnienia należy uzupełnić tynk i pomalować elewację.

Stan techniczny budynku pozwala na jego eksploatację. Warunkiem zatrzymania dalszej degradacji obiektu jest wykonanie remontu elewacji i klatki schodowej. Przed przystąpieniem do remontu elewacji należy wykonać iniekcję krystaliczną ścian w poziomie parteru oraz wzmocnienie muru wraz z uzupełnieniem spoin jednym z systemów np. Stati-Call. Podczas remontu elewacji należy wymienić okna na klatce schodowej. W celu zapewnienia bezpieczeństwa użytkowników należy w trybie pilnym przeprowadzić remont główny klatki schodowej wraz z wymianą schodów i naprawą balustrady.
