Ekspertyza techniczna

dotycząca budynku mieszkalnego wielorodzinnego na działce nr 78 położonej przy ul. Ogrodowej 1 A w m. Połczyn-Zdrój

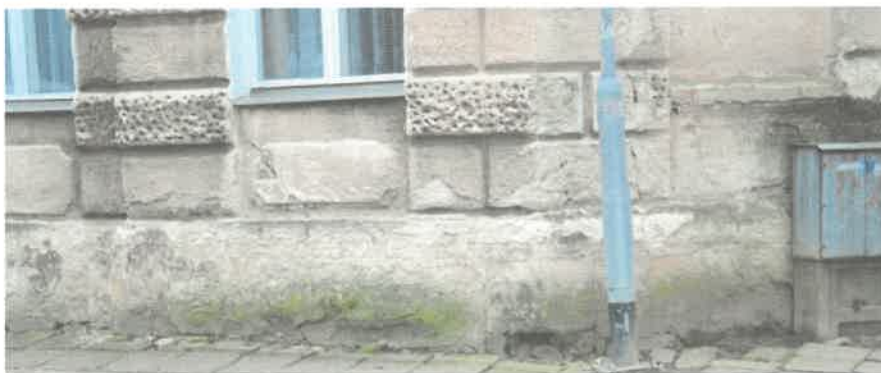
104
105 *Fundamenty kamienne z miejscowymi wypełnieniami cegłą na słabej*
106 *zaprawie bez izolacji poziomej i pionowej. W fundamentach widoczne*
107 *ubytki zaprawy i cegły wymagające uzupełnienia, stan średni. Należy*
108 *wykonać izolację poziomą i pionową wraz z dociepleniem.*

255 *4.1. Fundamenty - należy odłonić ściany fundamentowe i uzupełnić*

256 *ubytki kamienia, cegły, zaprawy. Bezwzględnie wymagane jest wykonanie*

257 *izolacji poziomej metodą iniekcji krystalicznej, która jest najszybszym*

258 *i skutecznym sposobem zatrzymania podciągania kapilarnego.*

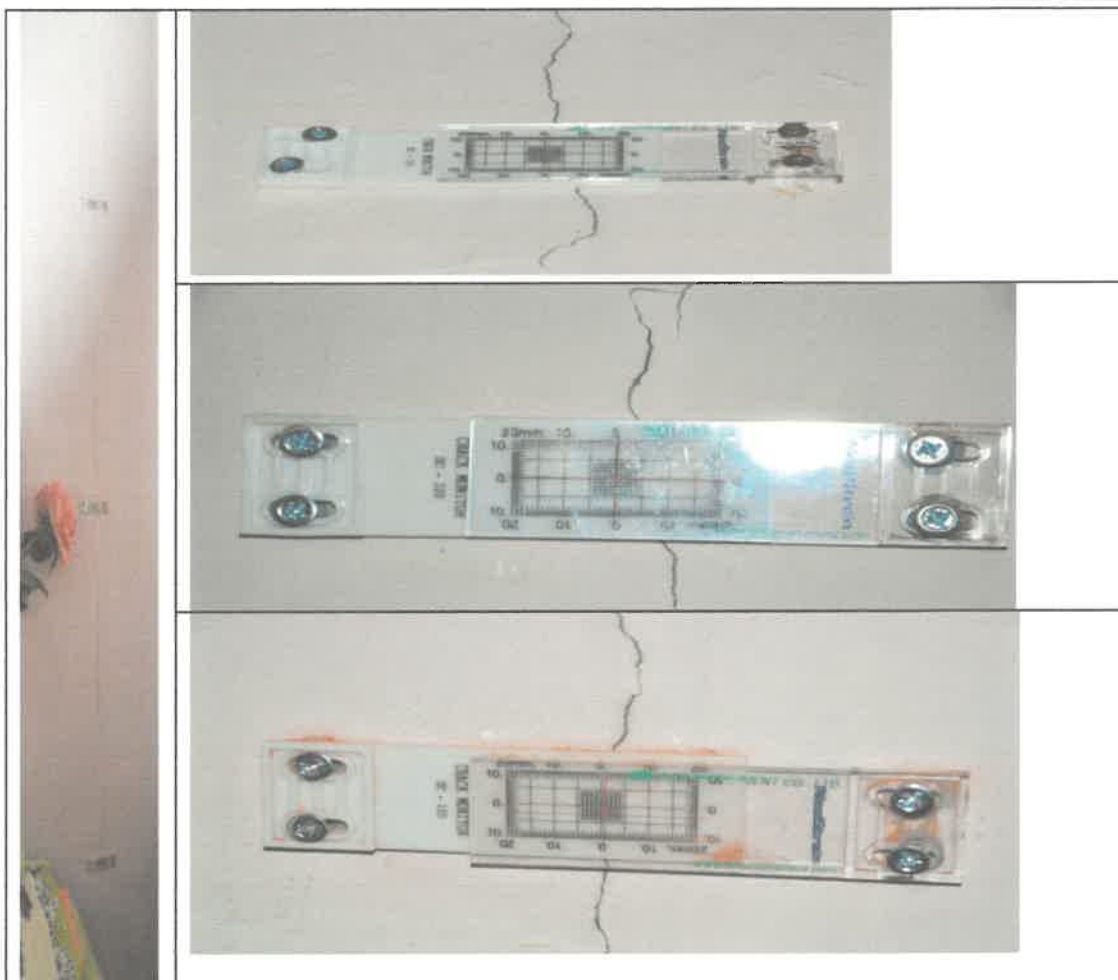
114
115 *Ściany zewnętrzne murowane w dostatecznym stanie technicznym, ze*
116 *śladowi podciągania kapilarnego. Na elewacji od strony ulic Ogrodowej*
117 *i Okrzei widoczne liczne spękania, zarysowania i ubytki tynku. Od strony*
118 *ulicy Okrzei przebiega pęknięcie ściany przez całą grubość ściany na całą*
119 *wysokość budynku, na której w mieszkaniu nr 2 w dniu 09.03.2020r.*
120 *założono szczelinomierze na wysokości 50cm i 150cm od posadzki oraz*

50cm od sufitu. W dokumentacji budynku znajdują się notatki służbowe z odczytów sporządzone przez pracownika PPK Sp z o.o.: w dniu 03.09.2020r. odczyt wyniósł 0,00 na wszystkich szczelinomierzach; w dniu 17.11.2020r. odczyt na wysokości 50cm nad podłogą wynosił 0,00, na wysokości 150cm nad podłogą wynosił 0,00, na wysokości 50cm od sufitu odczyt wynosił 0,1mm. W dniu przeprowadzenia wizji lokalnej przez autora ekspertyzy odczyty były takie, jak w dniu 17.11.2020r.

Szczerinierze w mieszkaniu nr 2.

270 *wykonania naprawy. Jednym ze skuteczniejszych systemów naprawy*

271 *murów jest metoda zszywania w systemie Helifix z zastosowaniem*

272 *wklejanych w mur kotew i prętów spiralnych. Zaleca się zastosowanie tej*

273 *metody w celu naprawy pęknięć muru. Przed przystąpieniem do robót*

274 *naprawczych należy opracować indywidualny projekt. Rysy, spękania*

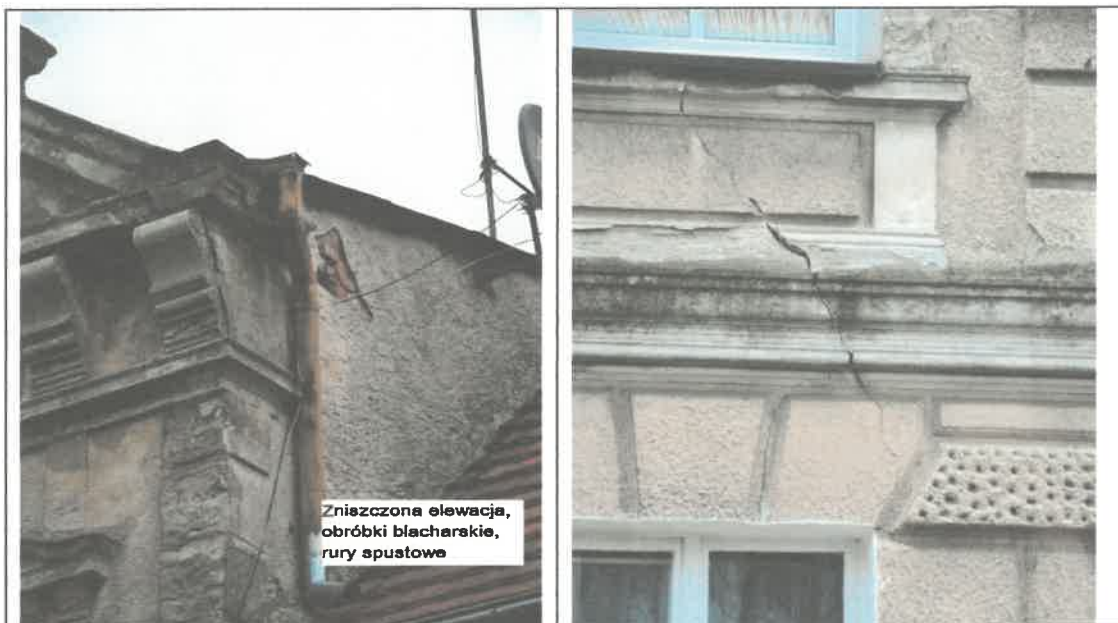
Elewacja frontowa bogato zdobiona (m.in. gzymsy, półkolumny). Z uwagi na znaczne ubytki elementy ozdobne należy zinwentaryzować. Konieczna jest naprawa spękań w murach oraz przeprowadzenie termomodernizacji.

Znieczona elewacja,
obróbki blacharskie,
rury spustowe

Elewację należy odtworzyć wraz z elementami ozdobnymi. Ściany wewnętrzne nośne i działowe murowane w średnim stanie technicznym. Na parterze z uwagi na brak izolacji poziomej widoczne ślady zawilgocenia spowodowane podciąganiem kapilarnym. Na wyższych kondygnacjach widoczne spękania i zarysowania ścian nie zagrażające bezpieczeństwu budynku. Spękania i zarysowania ścian spowodowane wiekiem budynku, ruchem samochodowym, prowadzeniem robót instalacyjnych w budynku i przyległych ulicach oraz robót budowlanych w pobliżu posesji. Jak wynika z dokumentacji budynku nie prowadzono regularnie robót remontowych i konserwacyjnych.

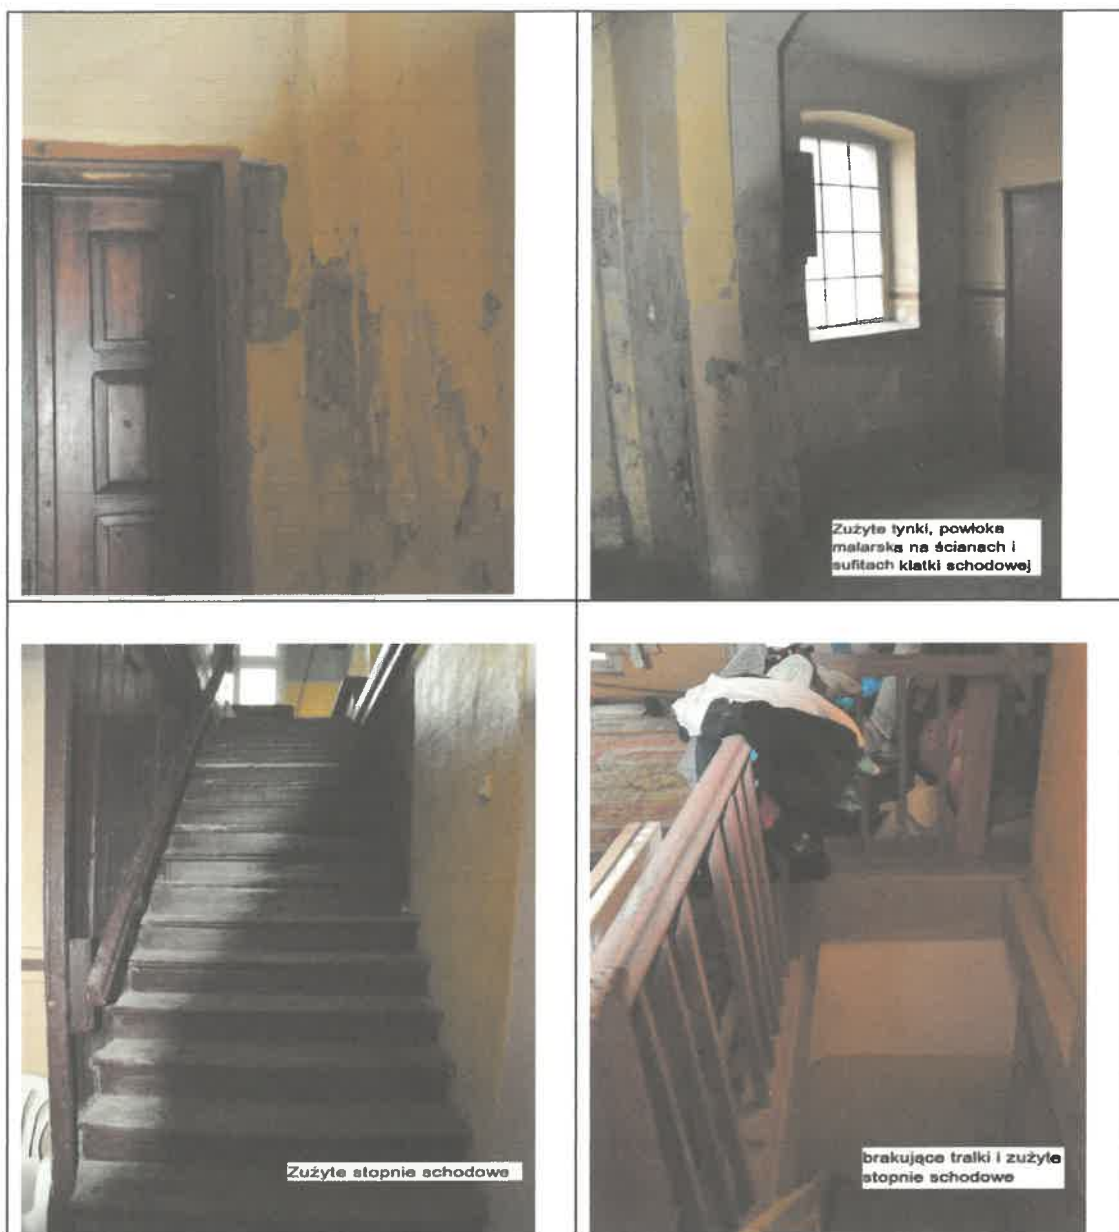
Klatka schodowa murowana. Biegi schodowe drewniane, pierwsze trzy stopnie betonowe, balustrady i pochwytty drewniane. Biegi schodowe zużyte, z licznymi spękaniem i miejscowymi odspojeniami od konstrukcji. Balustrada z ubytkami tralek, co stanowi zagrożenie bezpieczeństwa dla użytkowników. W trybie pilnym należy przystąpić do naprawy i wymiany uszkodzonych stopni schodowych oraz uzupełnienia tralek w balustradach.

Tynki na ścianach zniszczone, spękane, z ubytkami. Tynki i powłoki malarskie w złym stanie technicznym. Klatka schodowa w złym stanie technicznym wymagająca naprawy pierwszego stopnia.

279
280 4.5. *Wymagany jest remont pierwszego stopnia klatki schodowej. Należy*
281 *wymienić biegi schodowe, balustradę, pochwytty i tynki wraz z powłoką*
282 *malarską.*

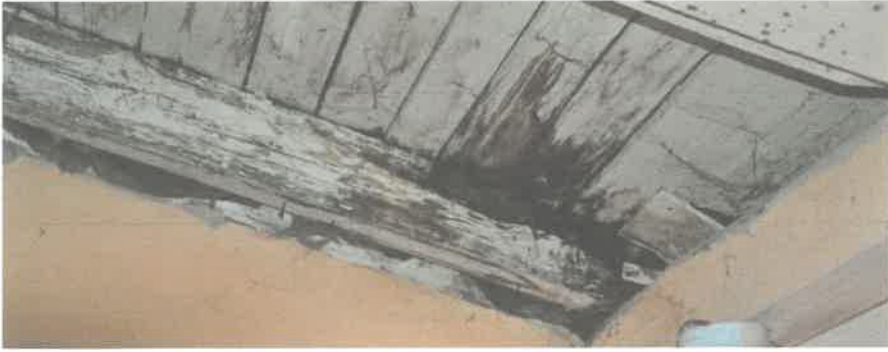
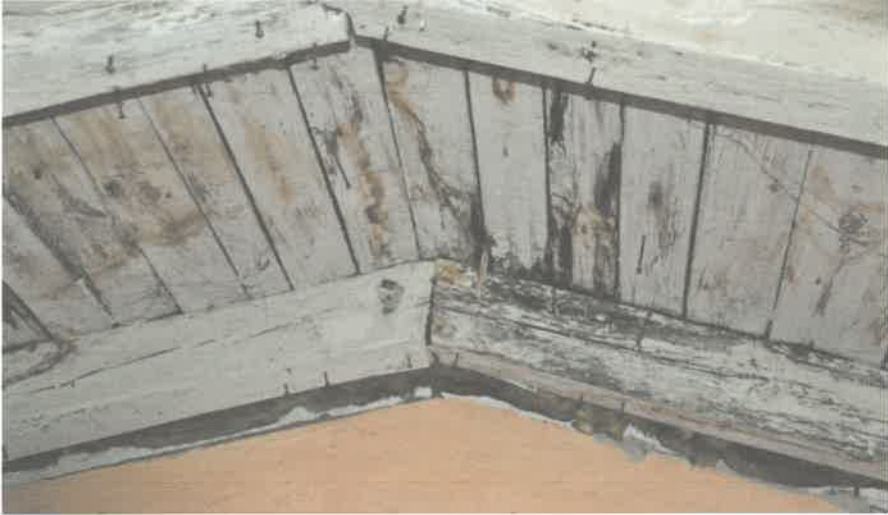
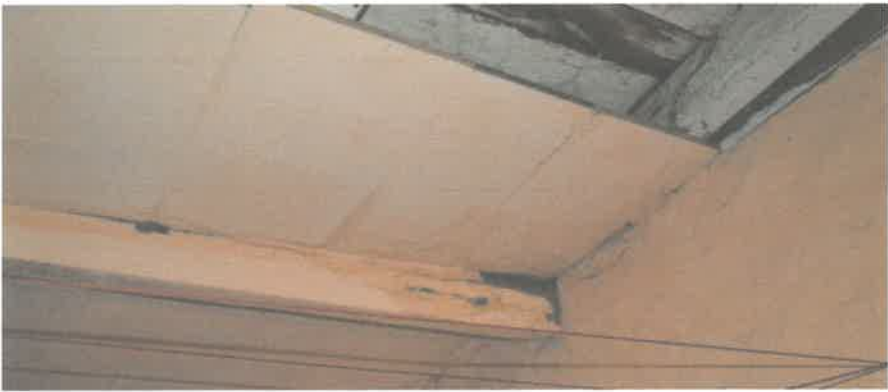
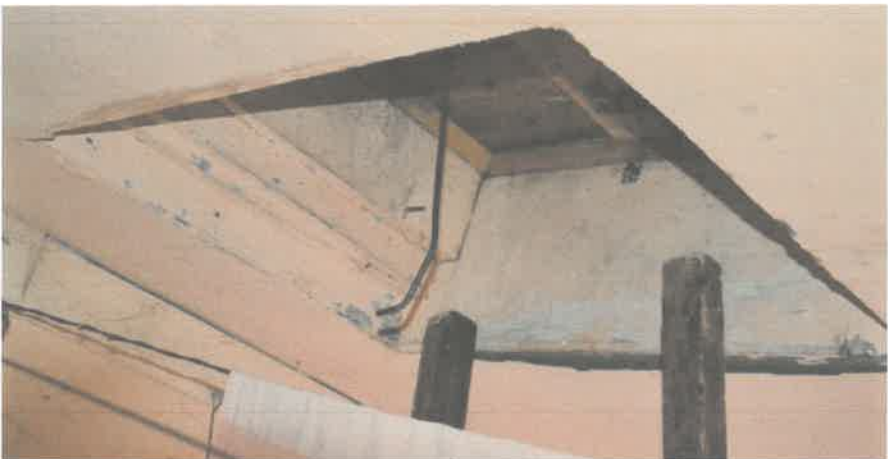
Dach dwuspadowy kryty papą na pełnym deskowaniu. Więźba dachowa drewniana krokwiowo - płatwiowa. Na poddaszu w adaptowanym mieszkaniu więźba zabudowana, w pozostałej części odkryta. W miejscach odsłoniętych elementy konstrukcyjne więźby i łączenia zamknięte, zagrzybione, spróchniałe z licznymi ubytkami w złym stanie technicznym. Więźba wraz z deskowaniem i pokryciem dachowym wymaga naprawy głównej pierwszego stopnia w trybie pilnym.

203 *Obróbki blacharskie, rynny i rury spustowe w złym stanie technicznym*
204 *wymienić podczas prowadzonego remontu. Wyłaz dachowy jest*
205 *uszkodzony i należy go wymienić. Komin ponad dachem i poziomie*
206 *poddasza w stanie dobrym, ponad dachem komin okopcony.*

260 *4.2 W celu pilnego zabezpieczenia budynku przed dalszą degradacją*

261 *należy wykonać remont dachu polegający na wymianie więźby dachowej*

262 *wraz z łączeniem i położeniem nowego pokrycia dachowego z papy*

263 *zgrzewalnej wraz z wykonaniem nowych obróbek blacharskich, rynien i*

264 *rur spustowych.*

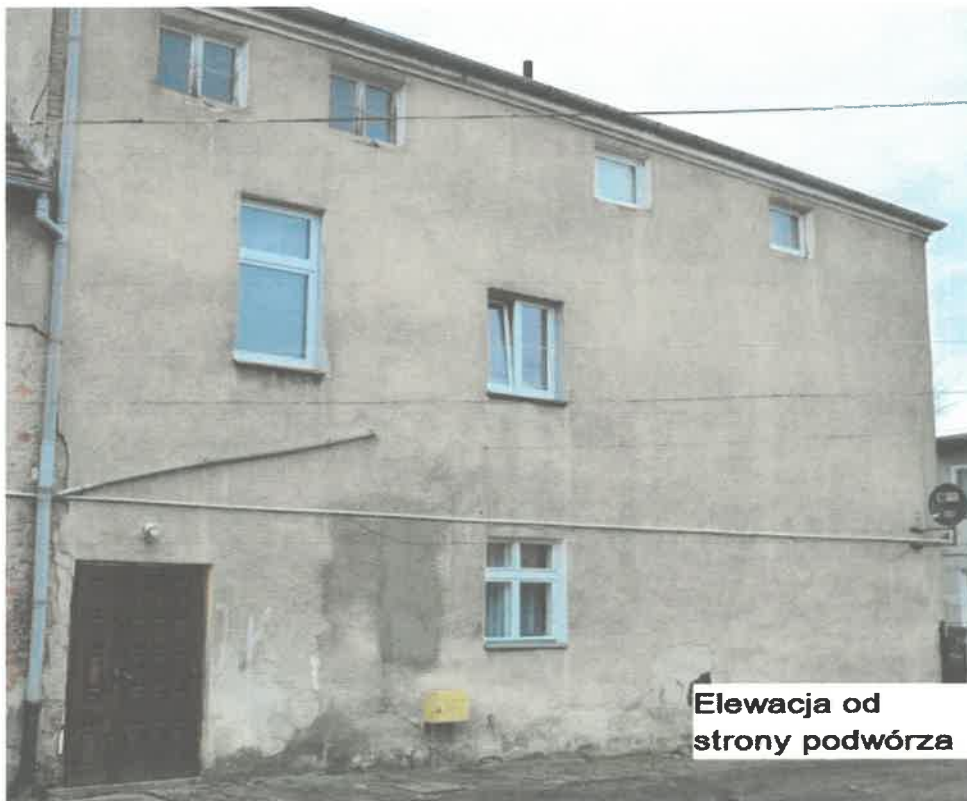
210 *Część drewnianej stolarki okiennej wymieniono na PCV. Okna drewniane*
211 *pozostałe w budynku są zużyte, w złym stanie technicznym, z przegniłymi*
212 *elementami konstrukcji okien. Okna wymagają wymiany podczas*
213 *termomodernizacji. Wewnętrzna stolarka drzwiowa w części wymieniona*
214 *przez lokatorów. Drzwi wejściowe do budynku zamontowane nieszczelnie,*
215 *po montażu nie wykonano obróbek ościeży, pozostawiono szpary i*
216 *niezabezpieczoną piankę montażową. Na klatce schodowej powstawiane*
217 *zostały dodatkowe drzwi tworzące przedsionki. W dokumentacji budynku*
218 *brak jest informacji, która uzasadniałaby umiejscowienie montażu*
219 *dodatkowych drzwi na klatce schodowej poza drzwiami wejściowymi do*
220 *mieszkań i na strych.*

276 4.4. *Należy rozważyć możliwość przeprowadzenia termomodernizacji*
277 *budynku wraz z wymianą pozostałych okien drewnianych i drzwi*
278 *wejściowych do budynku.*

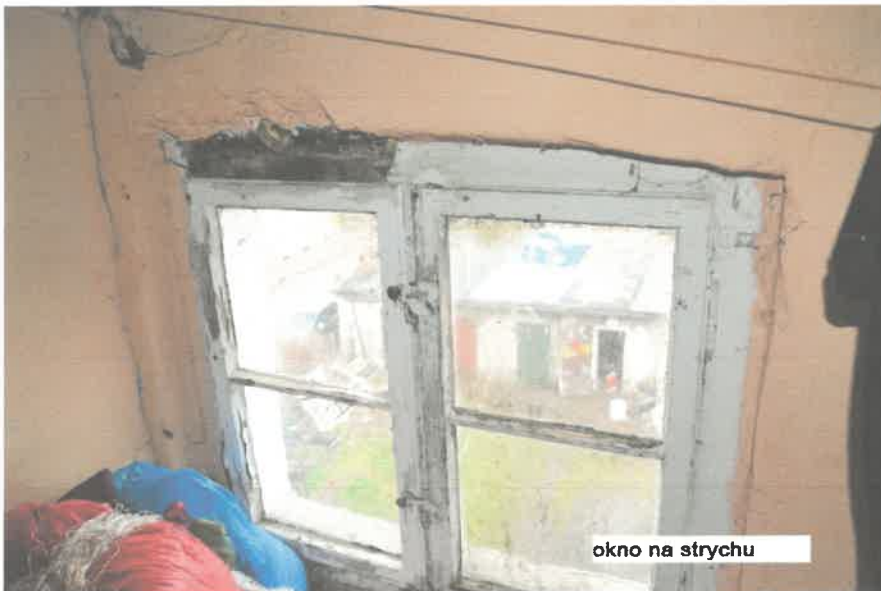
okno na strychu

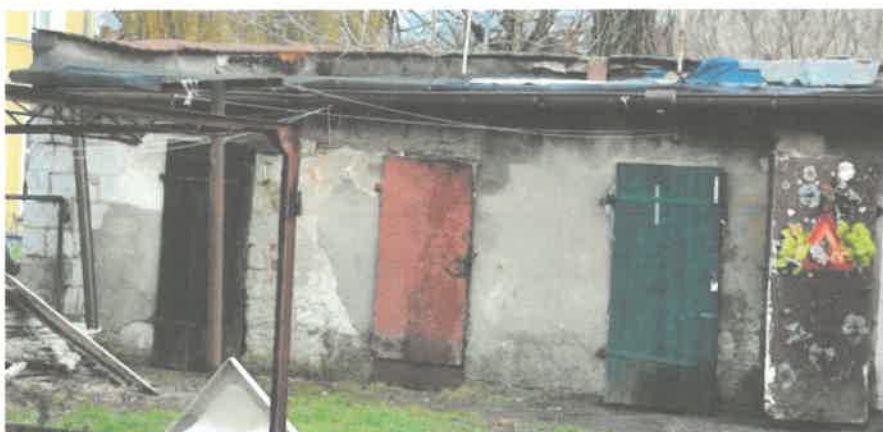
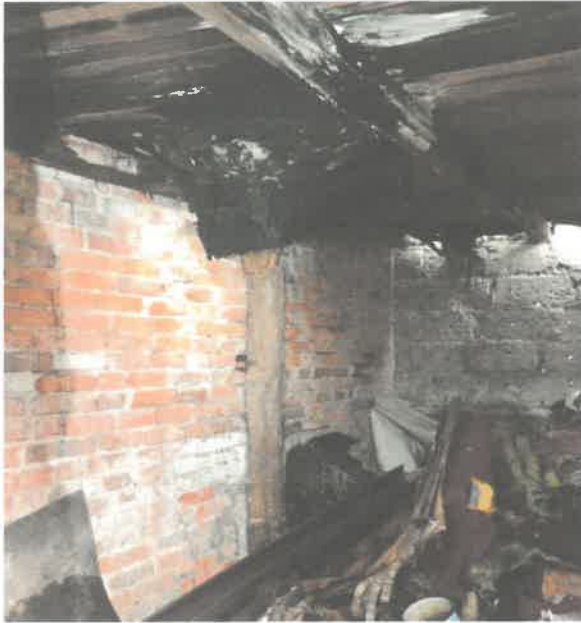
Na posesji znajdują się komórki lokatorskie, które nie są objęte zleceniem i niniejszym opracowaniem, ale z uwagi na ich zły stan techniczny, autor ekspertyzy wskazuje zagrożenia z tym związane. Budynek mieszkalny jest niepodpiwniczony i mieszkańcy magazynują w komórkach m.in. drewno opałowe, ale też śmieci i odpady nieużytkowe co stwarza zagrożenie pożarowe. Dachy częściowo pokryte papą na pełnym deskowaniu, częściowo odpadami z blachy, są nieszczelne, deskowanie przegniłe, ściany spękane, nieotynkowane. Część drzwi do komórek wykonano z odpadów budowlanych.
