Ekspertyza techniczna

*dotycząca budynku mieszkalnego wielorodzinnego nr 31
zlokalizowanego na działce nr 71 położonej przy
ul. Grunwaldzkiej
w m. Polczyn Zdrój*

Obiekt *Budynek mieszkalny wielorodzinny*

Adres *Polczyn Zdrój, ul. Grunwaldzka 31*

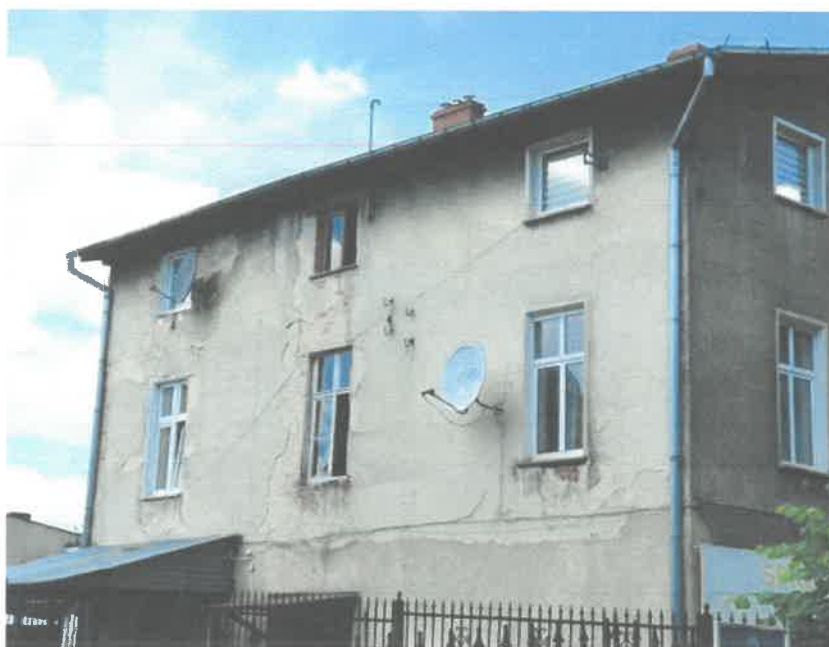
66 *Budynek wzniesiony w 1912 roku. Budynek wykonany w technologii*
67 *tradycyjnej w kształcie prostokąta. Budynek wykonany z częściowym*
68 *podpiwniczeniem, z trzema kondygnacjami nadziemnymi. Na parterze*
69 *mieści się lokal użytkowy, na wyższych kondygnacjach - mieszkania.*
